В статье рассматриваются особенности автотрансформаторов типа KWF-125002 и KWF-125001, анализируются причины их выхода из строя, а также приводится информация о способах модернизации этих трансформаторов с целью повышения надежности их работы.

Опыт модернизации и послеаварийных восстановительных ремонтов трансформаторов

Валерий Шкрум, Виктор Ренёв НИЦ «ЗТЗ-СЕРВИС», г. Запорожье

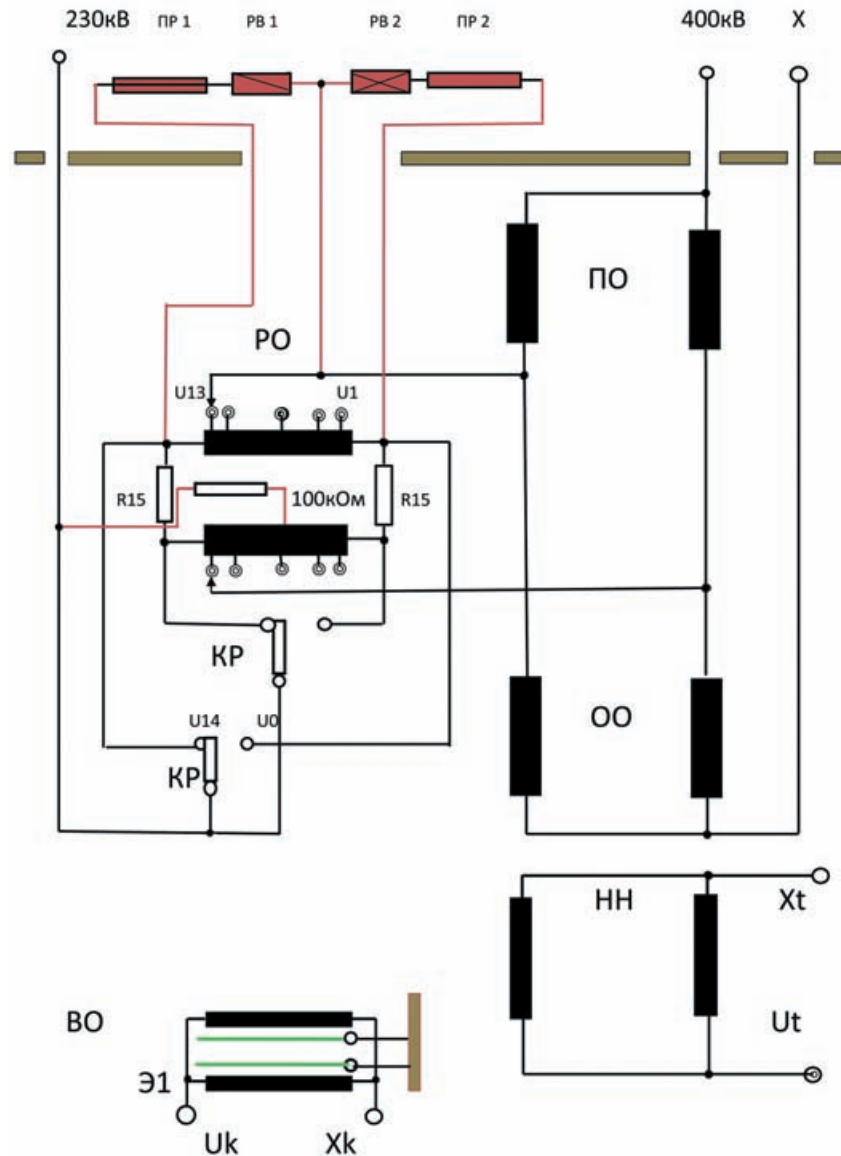
Рис.1

Электрическая схема соединения обмоток АТ типа KWF-125001 представлена на **рис.1**, типа KWF-125002 – на **рис.2**. Сведения об отказах АТ за период эксплуатации до модернизации приведены в **табл.1** (KWF-125001) и в **табл.2** (KWF-125002).

тически вольтодобавочный), а также регулятор напряжения класса 220 кВ. Все обмотки размещены на двух параллельных стержнях (см. электрические схемы соединения обмоток на **рис.1** и **рис.2**). На **рис.1** и **рис.2** обозначено:

- ПО, ОО, НН – обмотки автотрансформатора (последовательная, общая и низкого напряжения);
- РО, ВО – обмотки регулировочного трансформатора (регулирующая, возбуждающая);

- Э1, Э2 – электростатические экраны;
- U1..... U13 – отпайки регулировочной обмотки (контакты регулятора);
- KP, U0, U14 – контакты реверсора;
- U – линейный зажим 230 кВ;
- PB1, PB2 – вентильные разрядники 36 кВ схемы защиты обмоток РО;
- PP1, PP2 – высоковольтные предохранители (30 кВ, 16 А).

- установлены защитные резисторы 15 Ом новой конструкции с повышенной электрической прочностью межвитковой изоляции, при этом каждый резистор защищен ограничителем перенапряжений,
- изменена схема подключения электростатических экранов Э2 – каждый экран подключен к одному из концов регулировочной обмотки (см. рис.2),
- увеличена электрическая прочность изоляционного промежутка между контактами реверсора – установлены контакты без острых деталей и барьер из электрокартона,
- вентильные разрядники в схеме защиты регулировочных обмоток заменены на ограничители перенапряжений, что улучшило защиту обмоток РО от коммутационных перенапряжений.
