В статье рассматриваются особенности автотрансформаторов типа KWF-125002 и KWF-125001, анализируются причины их выхода из строя, а также приводится информация о способах модернизации этих трансформаторов с целью повышения надежности их работы.

Опыт модернизации и послеаварийных восстановительных ремонтов трансформаторов

Валерий Шкрум, Виктор Ренёв НИЦ «ЗТЗ-СЕРВИС», г. Запорожье

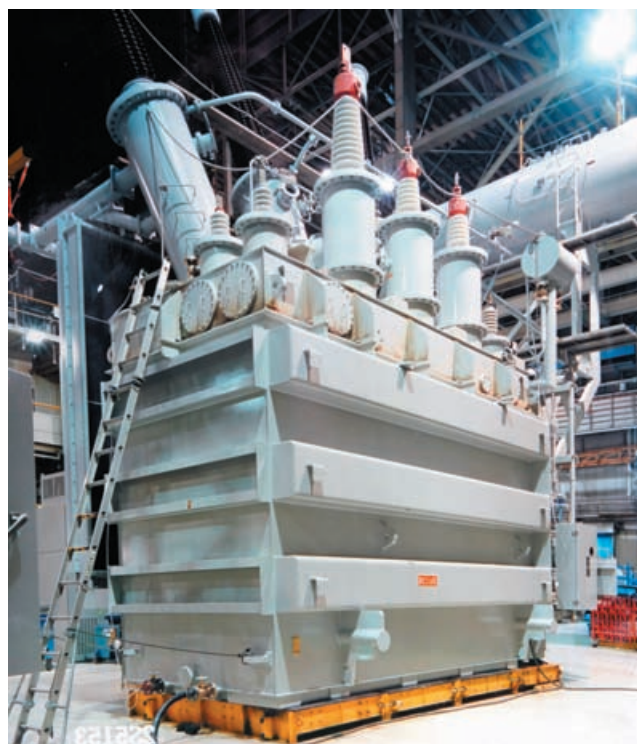
И если в АТ типа KWF-125002 оставалась без защиты от перенапряжений одна из обмоток РО, то в АТ типа KWF-125001 без защиты оставались обе обмотки. Так как ограничение перенапряжения на одной из обмоток РО одновременно снижает перенапряжение и на другой (обмотки расположены на общем магнитопроводе и при этом транспонированы по обеим стержням регулировочного трансформатора), то АТ типа KWF-125002 оказались более надёжными.

Обнаружить пробой или дуговое замыкание между витками резистора 15 Ом, находящегося в баке АТ под потенциалом сети 230 кВ, можно было по хроматографическому анализу растворённых в масле газов, который выполнялся довольно редко (не чаще одного раза в год). Необходимо также отметить, что в АТ типа KWF-125001 перегорание одного из резисторов 15 Ом неизбежно приводит к повреждению второго резистора, так как ток через него возрастает вдвое,
